zpracovatel: Mgr. Tomáš Pollak
kontakt: tel. +420 774531018; email: tompollak@centrum.cz

zpracováno pro zadavatele:
Agentura ochrany přírody a krajiny ČR Kaplanova 1931/1 1480 00 Praha 11 Chodov IČO: 62933591
zastoupena ředitelem RNDr. Františkem Pelcem

Transfer obojživelníků u Karloveckého rybníka 2016 /fotodokumentace/

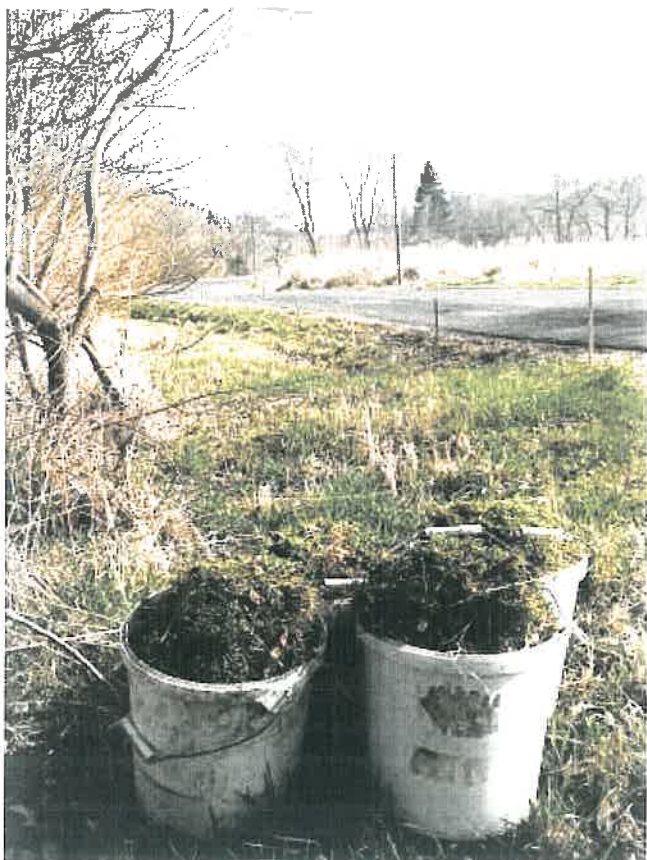
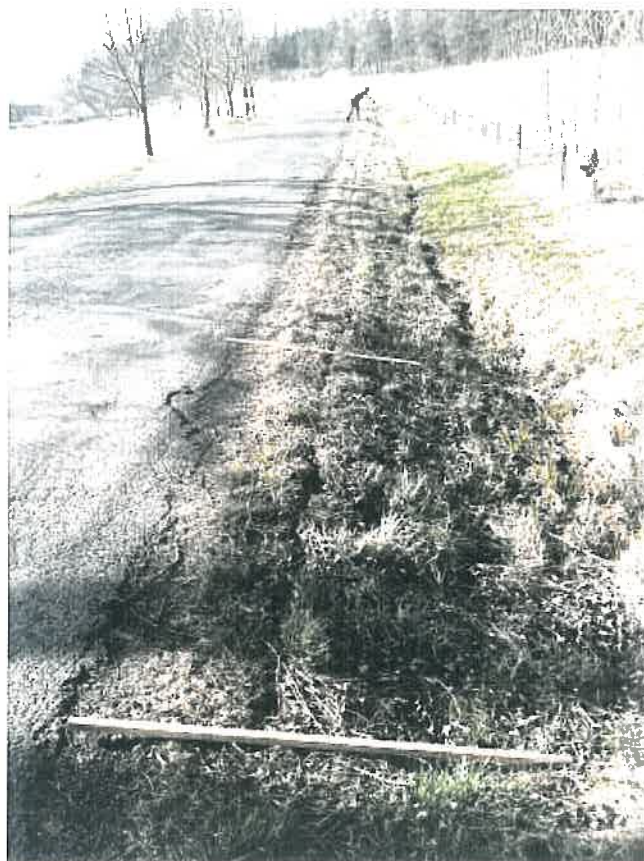
1.

Pohled na lokalitu před instalací migračních bariér. Z nedalekého lesa vždy přineseme kusy mechu, který používáme na dno odchyťových nádob. Chycení živočichové se tak mají kam ukryt a současně jsou stále ve vlhkém prostředí.

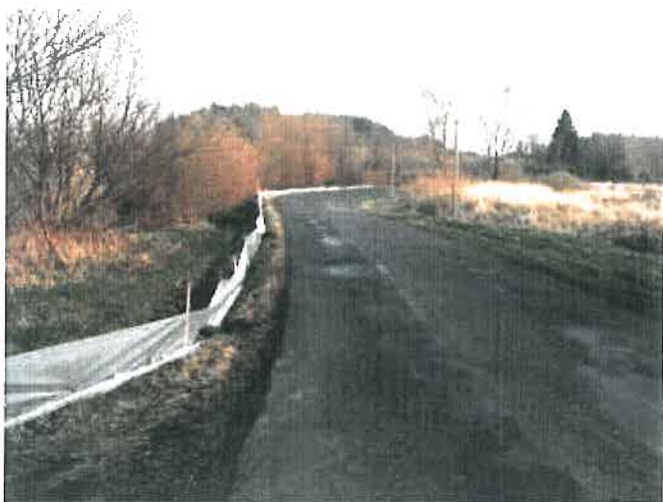
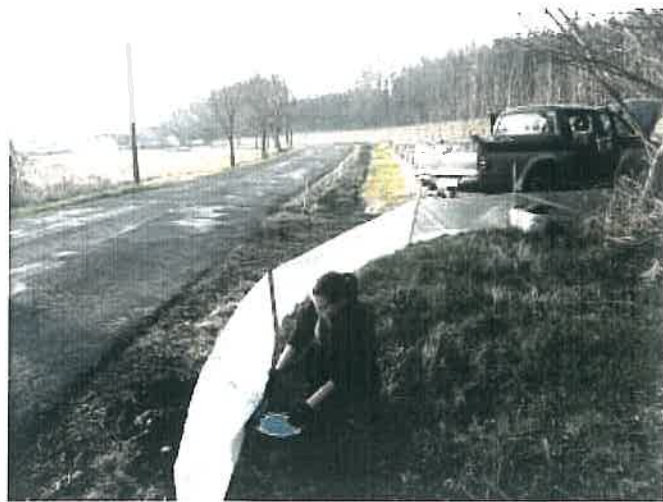
Pohled na lokalitu po instalaci bariér, vpravo brigádnice zakopává odchyťovou nádobu. Letos jsme obnovili část z používaného materiálu - zakoupili jsme nové odchyťové nádoby, rovněž fixační kolíky jsme si nechali vyrobit konečně nové.

Technicky vzato byly bariéry tvořeny řadou zatlučených dřevěných kůlů (o sponu cca 2 – 3 m), ke kterým je ze strany od vozovky sponami fixována textilní folie (Jotafoll) o výšce cca 40 – 50 cm. Tato je v úseku mezi kůly fixována rovněž cca 10 – 15 cm v půdě, aby se předešlo podlézání či ukrývání migrujících živočichů pod či ve folii. V nepravidelném sponu (cca 4 – 8 m, dle podmínek v místě – hladina sp. vody apod.) jsou podél folie zakopány odchytové nádoby (15 l plastové kbelíky se speciálně upraveným víkem). Odlovení živočichové (či sesbírání v prostoru mezi pastmi) byly před vypuštěním za vozovkou determinovány, vypuštění pak probíhalo na břehu Karloveckého rybníka (cca 40 m) od vozovky, kdy jsme obojživelníky rozmísťovali v délce celého SV břehu (strana přiléhající ke koliznímu úseku) tak, aby byla jejich distribuce v místě (zejména v období vrcholného tahu) pokud možno rovnoměrná. Živočichové byli vypouštěni do míst chráněných mokřadní vegetací (zejména orobince), jako prevence před případnými predátory (čápi, volavky aj.). O instalaci bariér ve směru od rybníka bylo zpočátku sice uvažováno, ale na základě minimální sledované mortality jsme k uvedenému záměru nikdy nepřistoupili.
